管理区域内でのウランの微量な飛散について

平成 20 年 7 月 10 日

株式会社グローバル・ニュークリア・フュエル・ジャパン

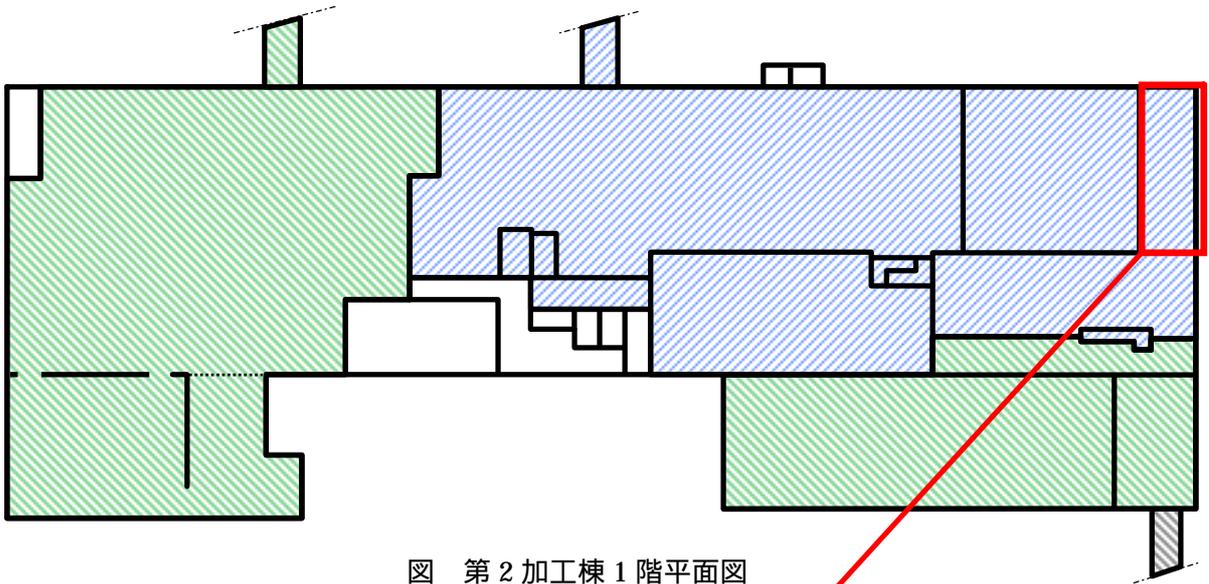
図 第2加工棟1階平面図

平成 20 年 7 月 9 日（水）午前 5 時 24 分頃、当社（株式会社グローバル・ニュークリア・フュエル・ジャパン）第 2 加工棟 1 種管理区域（* 1）内の第 2 成型室に設置してある二酸化ウランペレットを製造するプレス機において、微量のウランの飛散（* 2）が確認されました。（添付図参照）

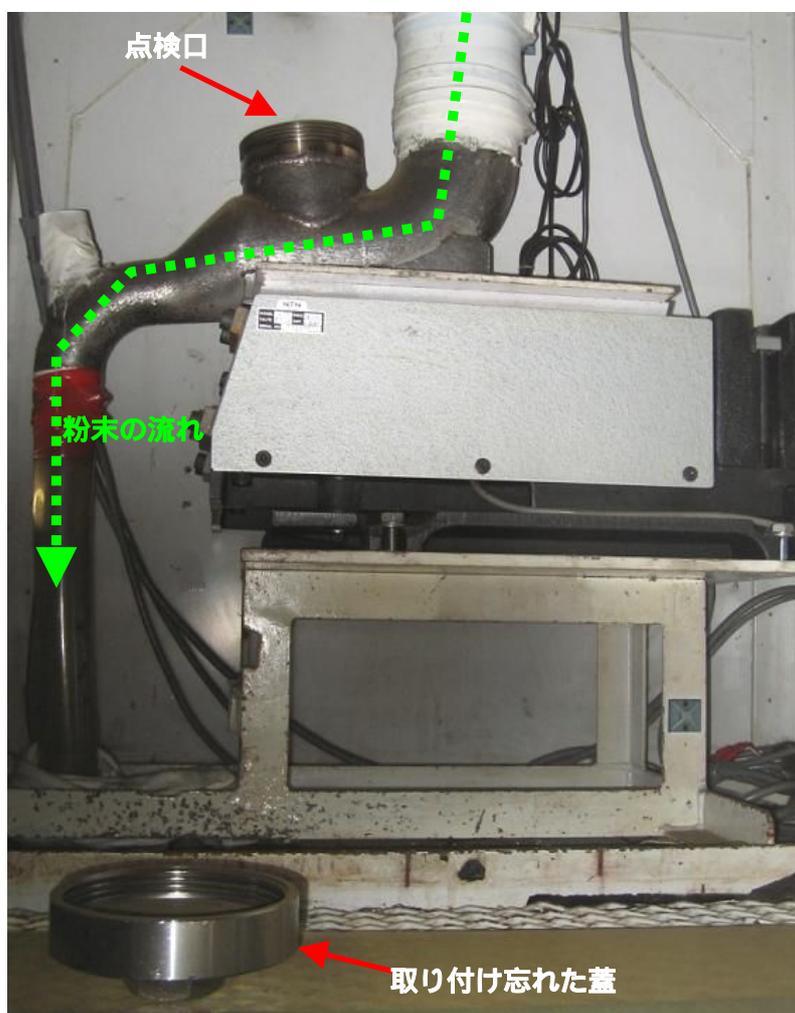
添付写真

1 階に設置してあるプレス機は、2 階からウラン粉末を投下供給する装置を備えています。この装置は二酸化ウラン粉末の濃縮度が変更されるたびに、分解掃除を行っています。その後、組み立てを行い生産を再開しますが、今回は一部組み立てが不十分（蓋の閉め忘れ）のまま、作業を再開してしまったことによります。（添付写真参照）

飛散した微量のウランをふき取り、通常の状態へ復帰しています。

今回の事象は周辺環境への放射性物質の放出はありませんでしたが、今後このようなことがなきよう、再発防止策を検討し、対策を講じた後に当該工程の生産を再開することと致します。
