**管理区域内（第2ウラン回収室）での  
ウランの飛散について**

平成20年9月5日

株式会社グローバル・ニュークリア・フュエル・ジャパン

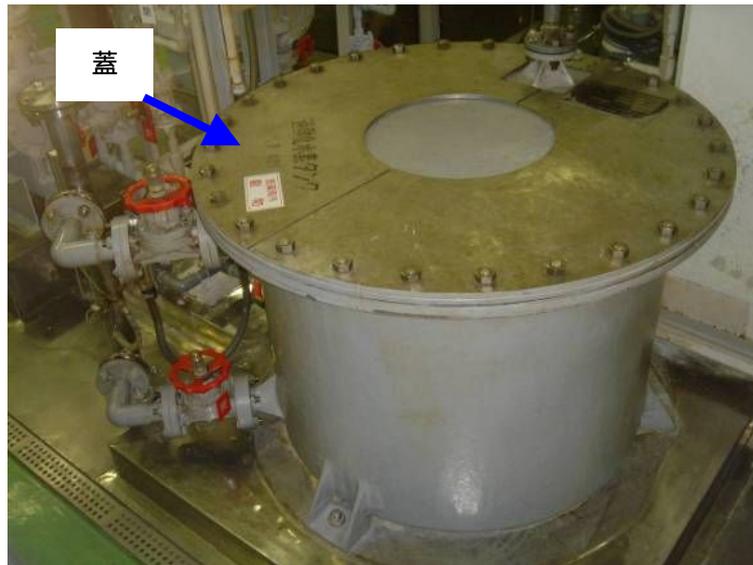
2階 過酸化水素水タンク

また、交換予定であった過酸化水素水タンクは材質であるFRP（繊維強化プラスチック）の繊維が一部剥離していたことが観察されており、この繊維が配管のバルブを閉塞していた可能性があった（添付資料11参照）。過酸化水素水タンクには空気抜きがあるため（添付資料12参照）タンク内部が負圧になることはなく、通常であればタンクの蓋を開けることにより残存していた過酸化水素水が一度に流入することはない。今回は1階バルブを開放したまま2階の過酸化水素水タンクの蓋ボルトを緩める作業中に、バルブの閉塞が開放されたことが考えられ、これにより配管中に残存した過酸化水素水が受けタンクに一度に流入した可能性がある。

過酸化水素水タンクは金属との反応を避けるため、その材料にFRPを使用しているが、これを長期間使用するとタンク内に繊維の剥離が発生してくる。

2007年8月には、過酸化水素水タンク内で剥離した繊維が配管を通じて流量計に入り込んでいたことが作業者により観察され、また、2008年1～2月には同流量計中の剥離繊維の量が増加していることが確認されていた。同年3月にはさらにこの量が増加していることから、作業者から監督者(主任)及び管理者(課長)へ報告がなされた。このような状況から、管理者は過酸化水素水タンクの交換を判断したが、交換を判断するための情報を得た時期としては、必ずしも適切なものではなかった。

過酸化水素水タンクにおける繊維の剥離状況を定期的に確認し、同タンクの交換時期を的確に判断するため、定期的(2回/年)にタンク内部を直接確認することを手順化する。

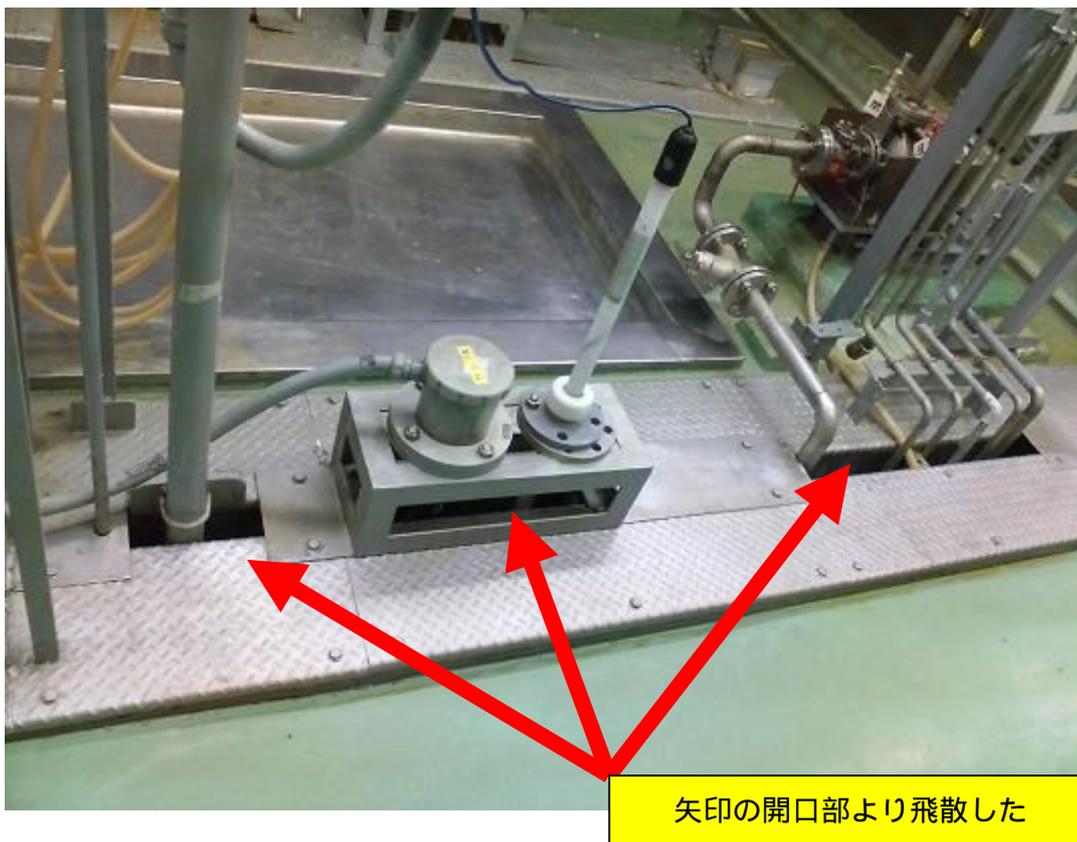
1階 受けタンク

今回の事象ではウランを含む飛沫が第2ウラン回収室内に飛散した。この原因は、過酸化水素水（濃度35%）がほぼ空の受けタンクに投入され、希釈されることなく高濃度の状態であったこと、また、1階バルブを開放したまま2階の過酸化水素水タンクの蓋ボルトを緩める作業中、配管内に残存していた過酸化水素水が受けタンクに一度に流入した可能性があったこと、これらの結果、過酸化水素の分解が急速に進行したためと考えられる。

受けタンクに過酸化水素水を入れる際、通常は水（ウランなどを含む清掃水）を満たした状態であるが、今回は過酸化水素水がほぼ空の受けタンクに投入され、希釈されることなく高濃度の状態であった。過酸化水素はMn、Feなどが分解を促進することが知られており、また温度の上昇によっても分解は加速する。受けタンク内の残渣にはFeなどの金属成分が含まれており、最初はゆっくりした分解であっても温度上昇とともに急速な分解が生じる可能性があったと考えられる（添付資料10参照）。

開口部が大きく、飛沫が容易にタンク外へ放出される構造になっていた。

###### (2) 飛沫防止カバー及び局所排気ダクトの設置

受けタンクの約60%は鋼板で覆われているが、残り約40%は開口部となっている。この開口部から飛沫が放出されるのを防ぐためのカバー及び局所排気ダクトを設計し、設置する。

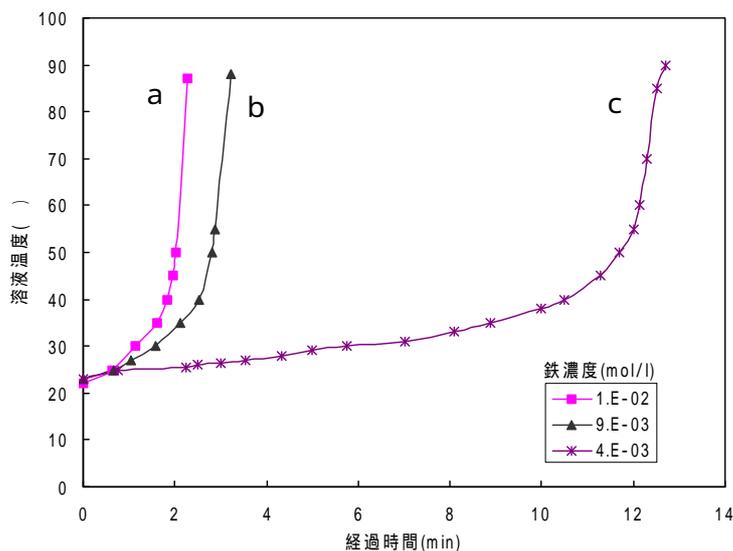
図 過酸化水素水投入後の経過時間と溶液温度の関係

- ・ 硝酸溶液に鉄を添加しないケース(d)では、顕著な分解反応は生じなかった。
- ・ 硝酸溶液に鉄を添加したケース(a - c)では、反応と共に溶液温度が徐々に上昇し、最終的に発泡と共に激しく反応した。
- ・ 鉄濃度が高いと、激しい反応に至る時間が短くなった。

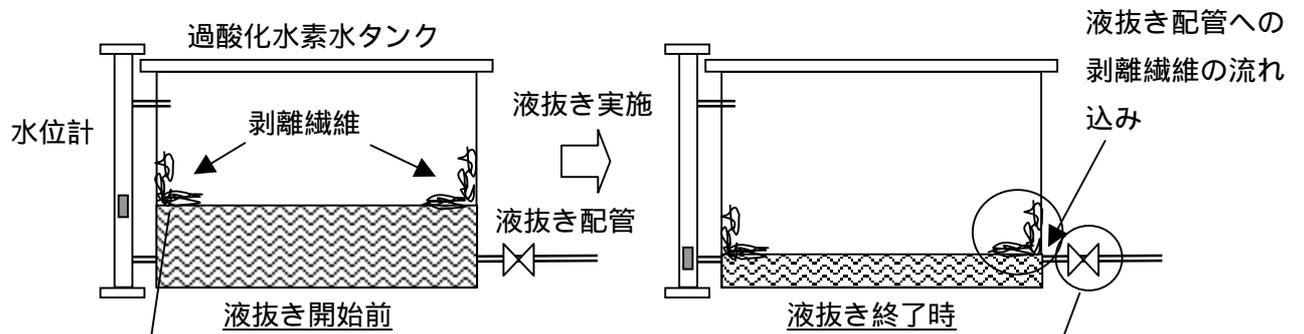
添付 11-図 1 過酸化水素水タンク液抜き前後の状態

過酸化水素水タンクで剥離した繊維は、添付 11-図 1 左側に示すとおり、過酸化水素水に浮遊するように存在していたことが観察されている（添付 11-写真 1）。今回の事象では、液抜き後の同タンクの水位計指示値から判断すると、添付 11-図 1 右側のとおり液抜き配管部分まで水位が低下していた。このことから、液抜きがほぼ完了する直前に、水面付近に浮遊していた剥離繊維が塊として液抜き配管へ流入した可能性が高い。

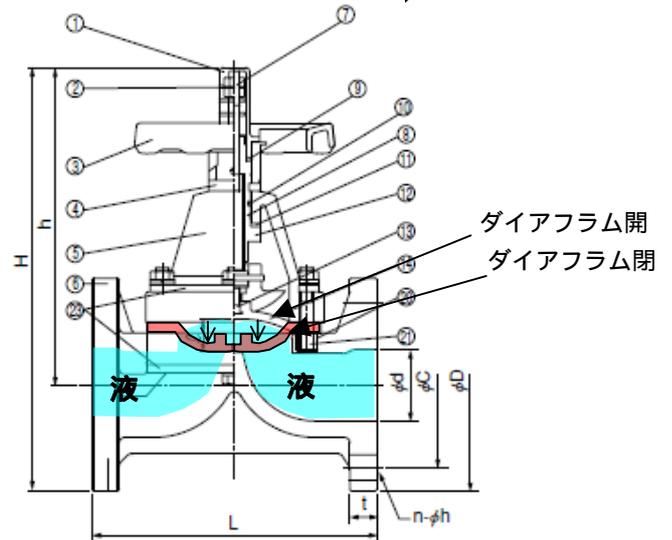
添付 11-図 2 ダイアフラム式バルブの構造

液抜き配管（直径 25mm）へ流入した剥離繊維は、配管の直後にあるバルブ（ダイアフラム式）に流れ込んだ際、当該バルブの構造上（添付資料 11-図 2）、ストローク部（高さ約 15mm）が相対的に狭隘であるため、この部分を閉塞した可能性がある。

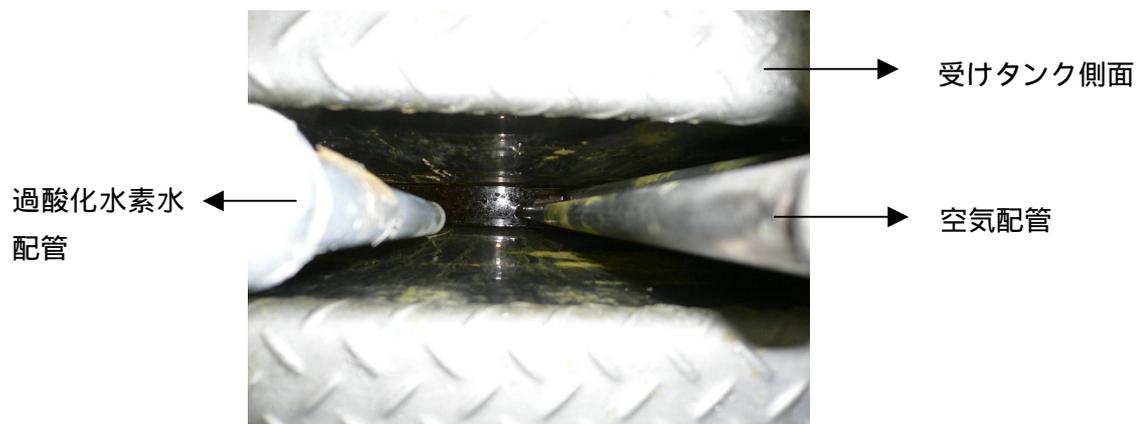
添付資料 11-写真 2 （受けタンクを上部から見たもの）

なお、受けタンク内（添付 11-写真 2）の調査により採取した剥離繊維は、添付 11-写真 3 のとおりであり、バルブを閉塞する可能性を示すに足る量であった。

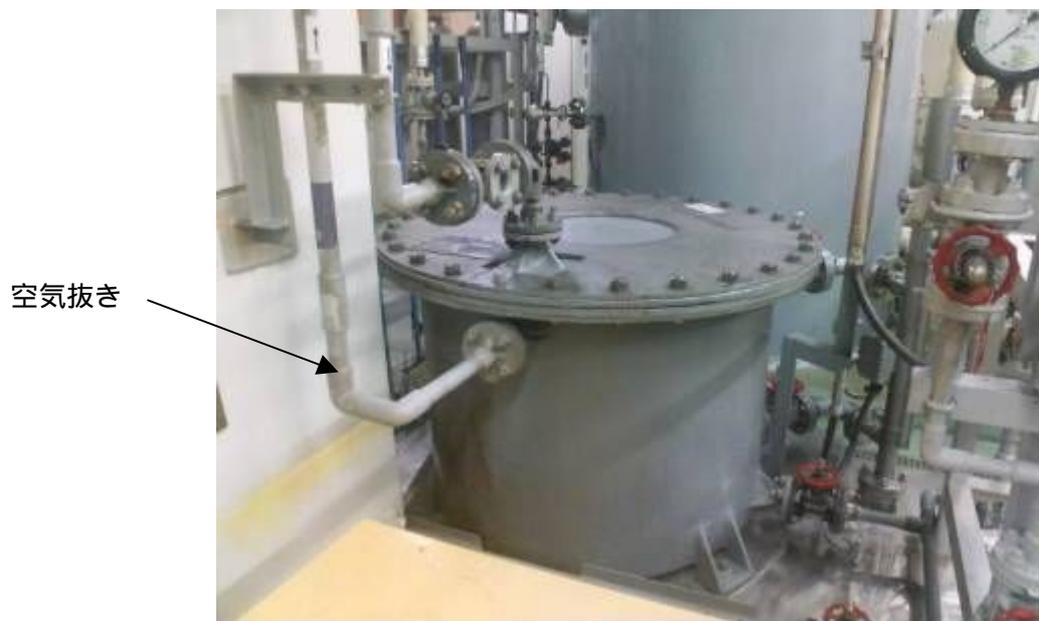
添付 12-写真 1（過酸化水素水タンクの空気抜き）

過酸化水素水タンクには、添付 12-写真 1 に示す空気抜きが備わっており（添付 12-図 1 ~ 2 に系統図を示す）これには、バルブ（添付 12-写真 2）が付けられているが同タンクの空気抜きという機能上、常時開放されている。従って、今回の事象において過酸化水素水タンクの液抜きにより、タンク内が負圧になることはなかった。
