(株)グローバル・ニュークリア・フュエル・ジャパンの
焼結炉における着火事象について
(最終報告)

平成22年7月23日

(株)グローバル・ニュークリア・フュエル・ジャパン

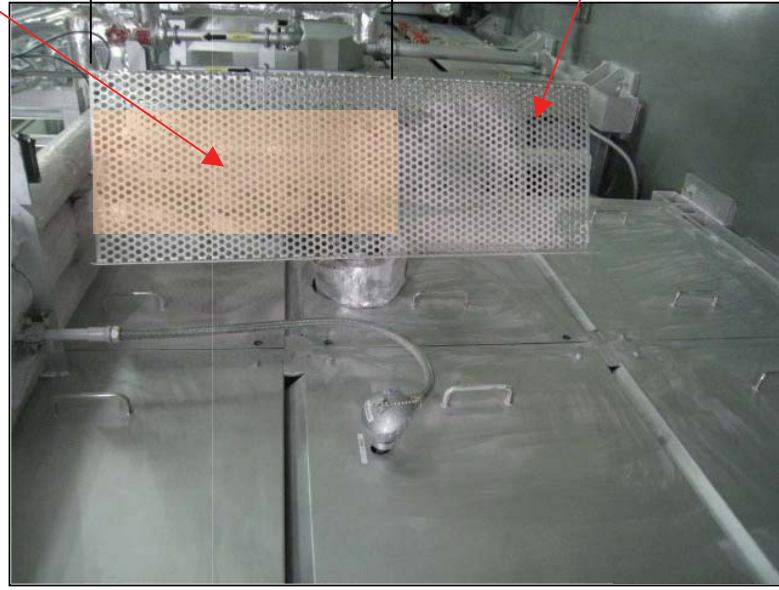
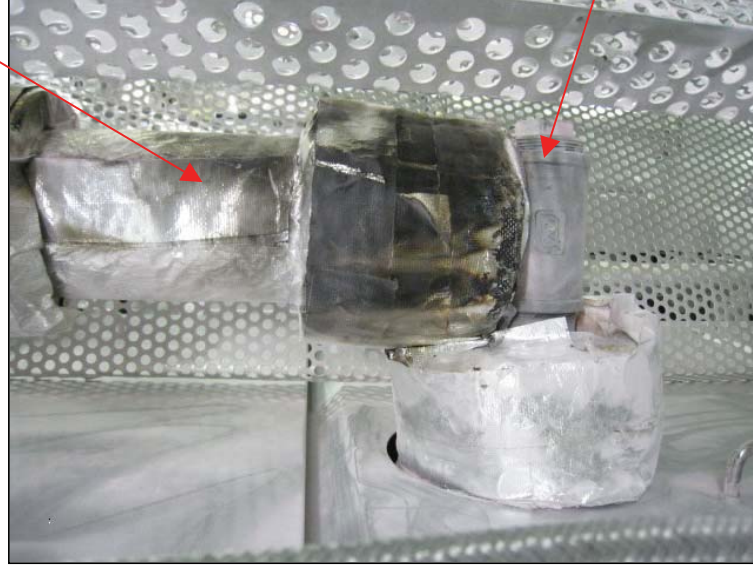
写真1 (1) 排出ガスパージパイプの状況

作業員Cが更にもう一度着火有無の点検を実施していたところ、5時53分頃、排出ガスパージパイプの断熱材カバーの変色（発見時は銀白色から黄色に変色し、炎が上がった後は写真1のような黒色に変色）及び若干の異臭（アーク溶接時のような微かにこげた臭い）があったため、よく観察すると10cm程度の炎を確認した。金属カバー下部から手を入れて断熱材を取り外したところ、炎が金属カバーの上部まであがった（写真1）。当該部分には金属カバーがあるため、他の手段では対応できないと判断し、室内に設置してある消火器（設置No.61）を取りに行き、操作盤の水素遮断弁を作動させ窒素パージを行った後、消火器を使用した。炎は一瞬で消えたが、ABC粉末消火器の特性上、消火剤は全て放出された。放出された消火剤は、同日の11時頃までに作業員により清掃された。また、使用した消火器については、5月10日に製造1課長から工務課長に交換の依頼を行い、交換した。使用済の消火器は、ボート保管棚の下に一時仮置きした。

断熱材を取り外した後、炎が確認された部分。

排出ガスパージパイプ
(断熱材あり)

一部の断熱材を取り外したところ

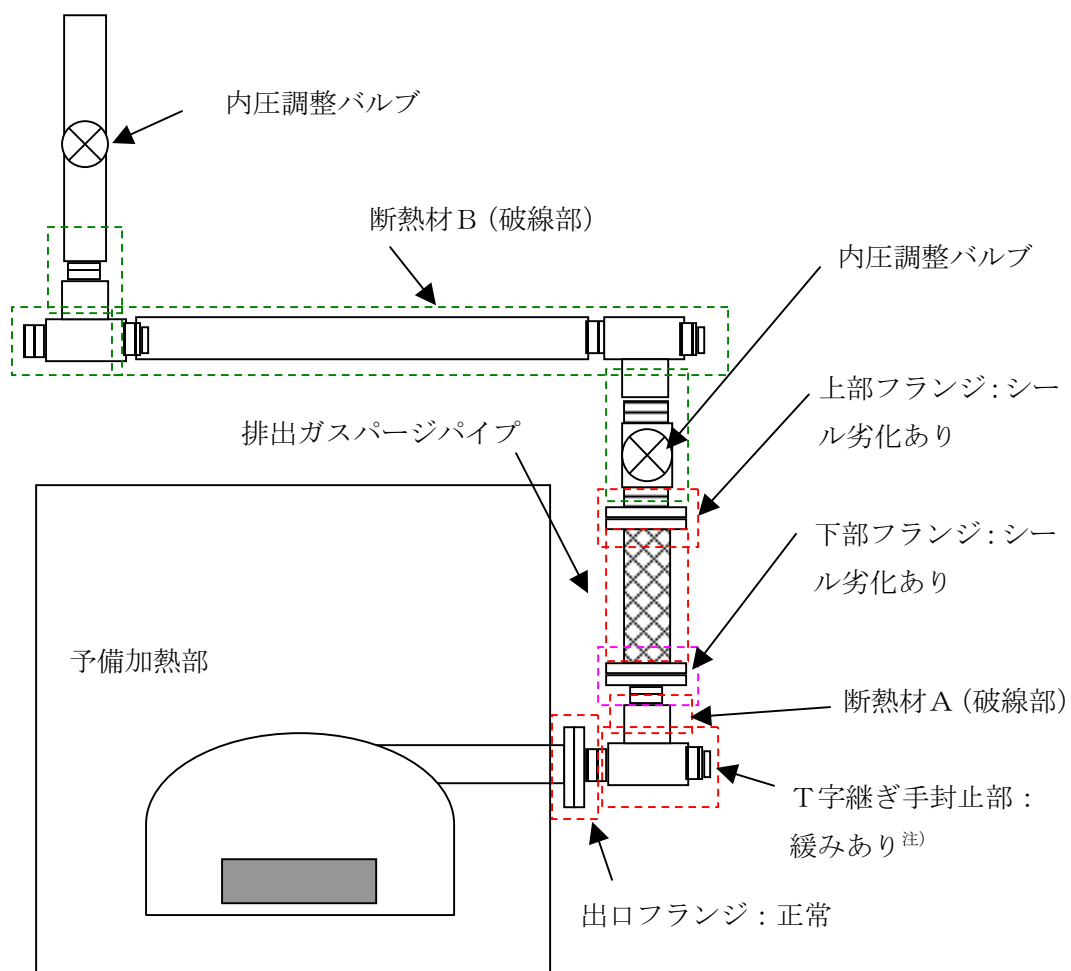
図3 排出ガスパージパイプの概念図

予備加熱部の排出ガスパージパイプは、図3に示すとおり、出口フランジ、T字継ぎ手封止部（配管内の清掃用）、下部フランジ及び上部フランジ、さらには、内圧調整バルブ等から構成されており、断熱材^{注1}で覆われている。事象発生後の5月10日、焼結炉の製造メーカ（以下、「製造メーカ」という。）に原因調査及び改善案の提示を指示し、5月11日には改善案の提示を受けた。5月13日、核燃料取扱主任者および関連部署の同意後、担当課長の承認により配管変更工事計画書を発行し、5月14日、取替工事に着手、終了した。排出ガスパージパイプの改善後実施した排出ガスパージパイプにおける温度測定（5月27日）の結果から推測すると、出口フランジで約600℃、それ以降も400℃以上の温度になっていたと考えられる。

注) T字継ぎ手封止部の緩みは、ねじ込み継ぎ手に塗布されたシリコンコーキングが溶け出し、ねじ部に間隙ができたことによるものと推定する。

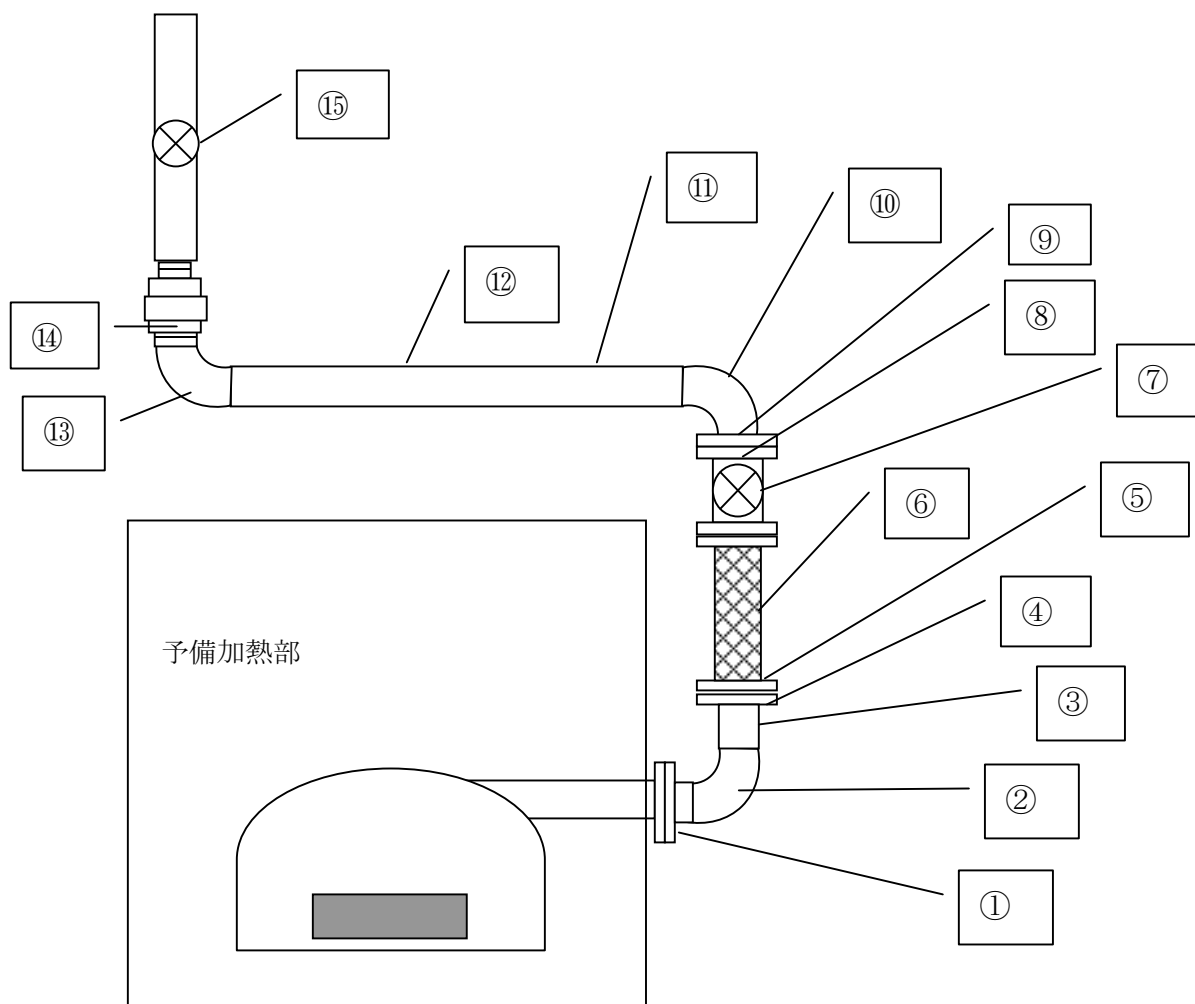
配管の温度測定の結果

測定部位	温度 (°C)	測定部位	温度 (°C)	測定部位	温度 (°C)
①	320	⑥	221	⑪	201
②	363	⑦	142	⑫	136
③	282	⑧	122	⑬	119
④	197	⑨	117	⑭	114
⑤	289	⑩	204	⑮	100
