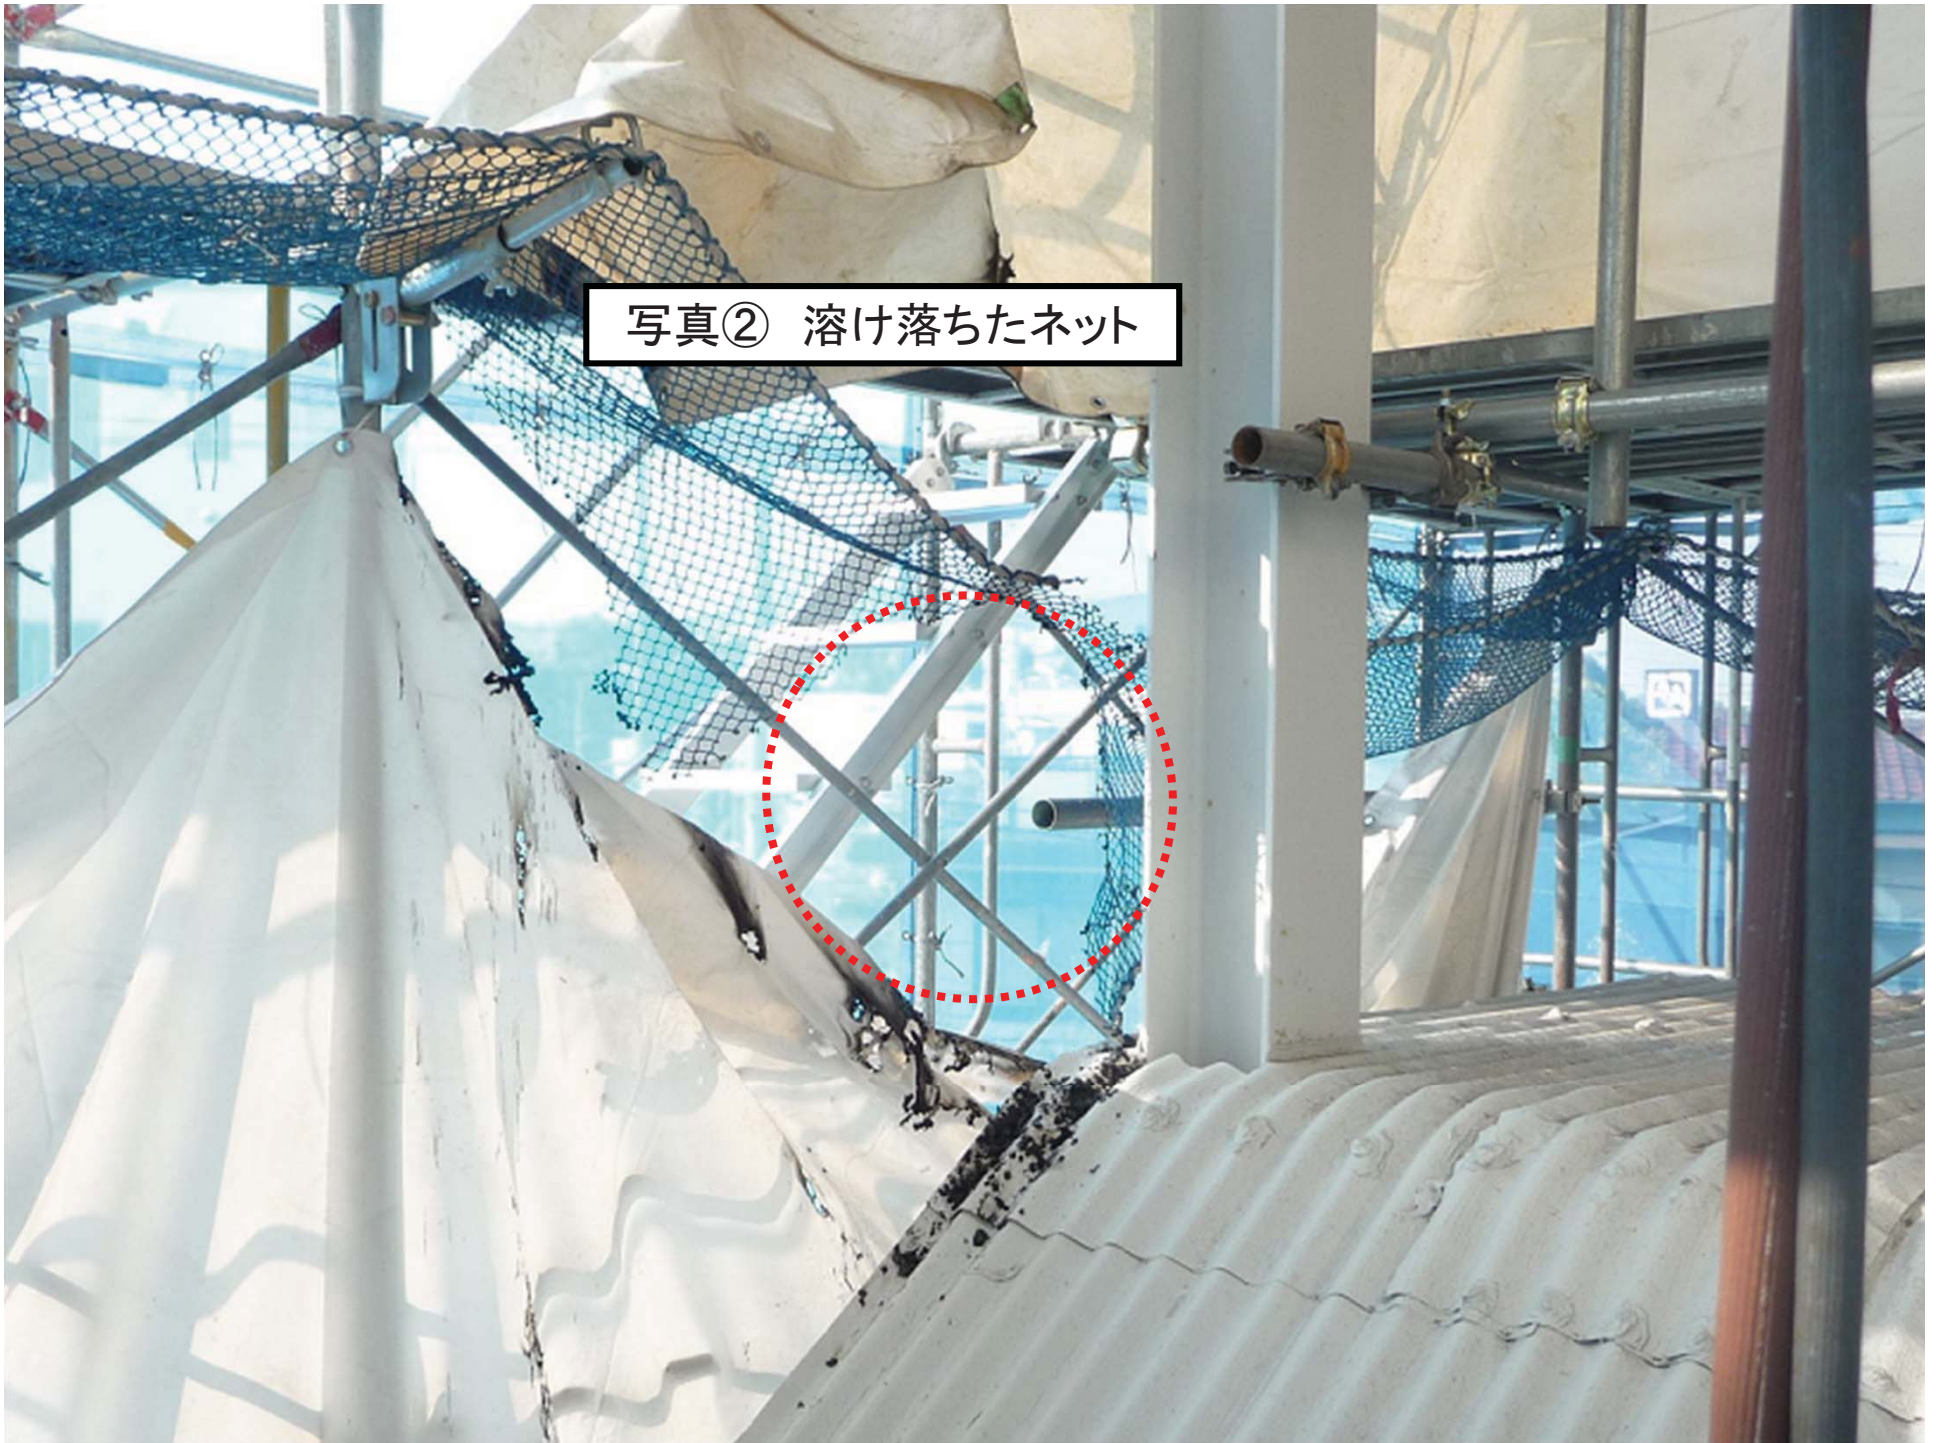
写真② 溶け落ちたネット

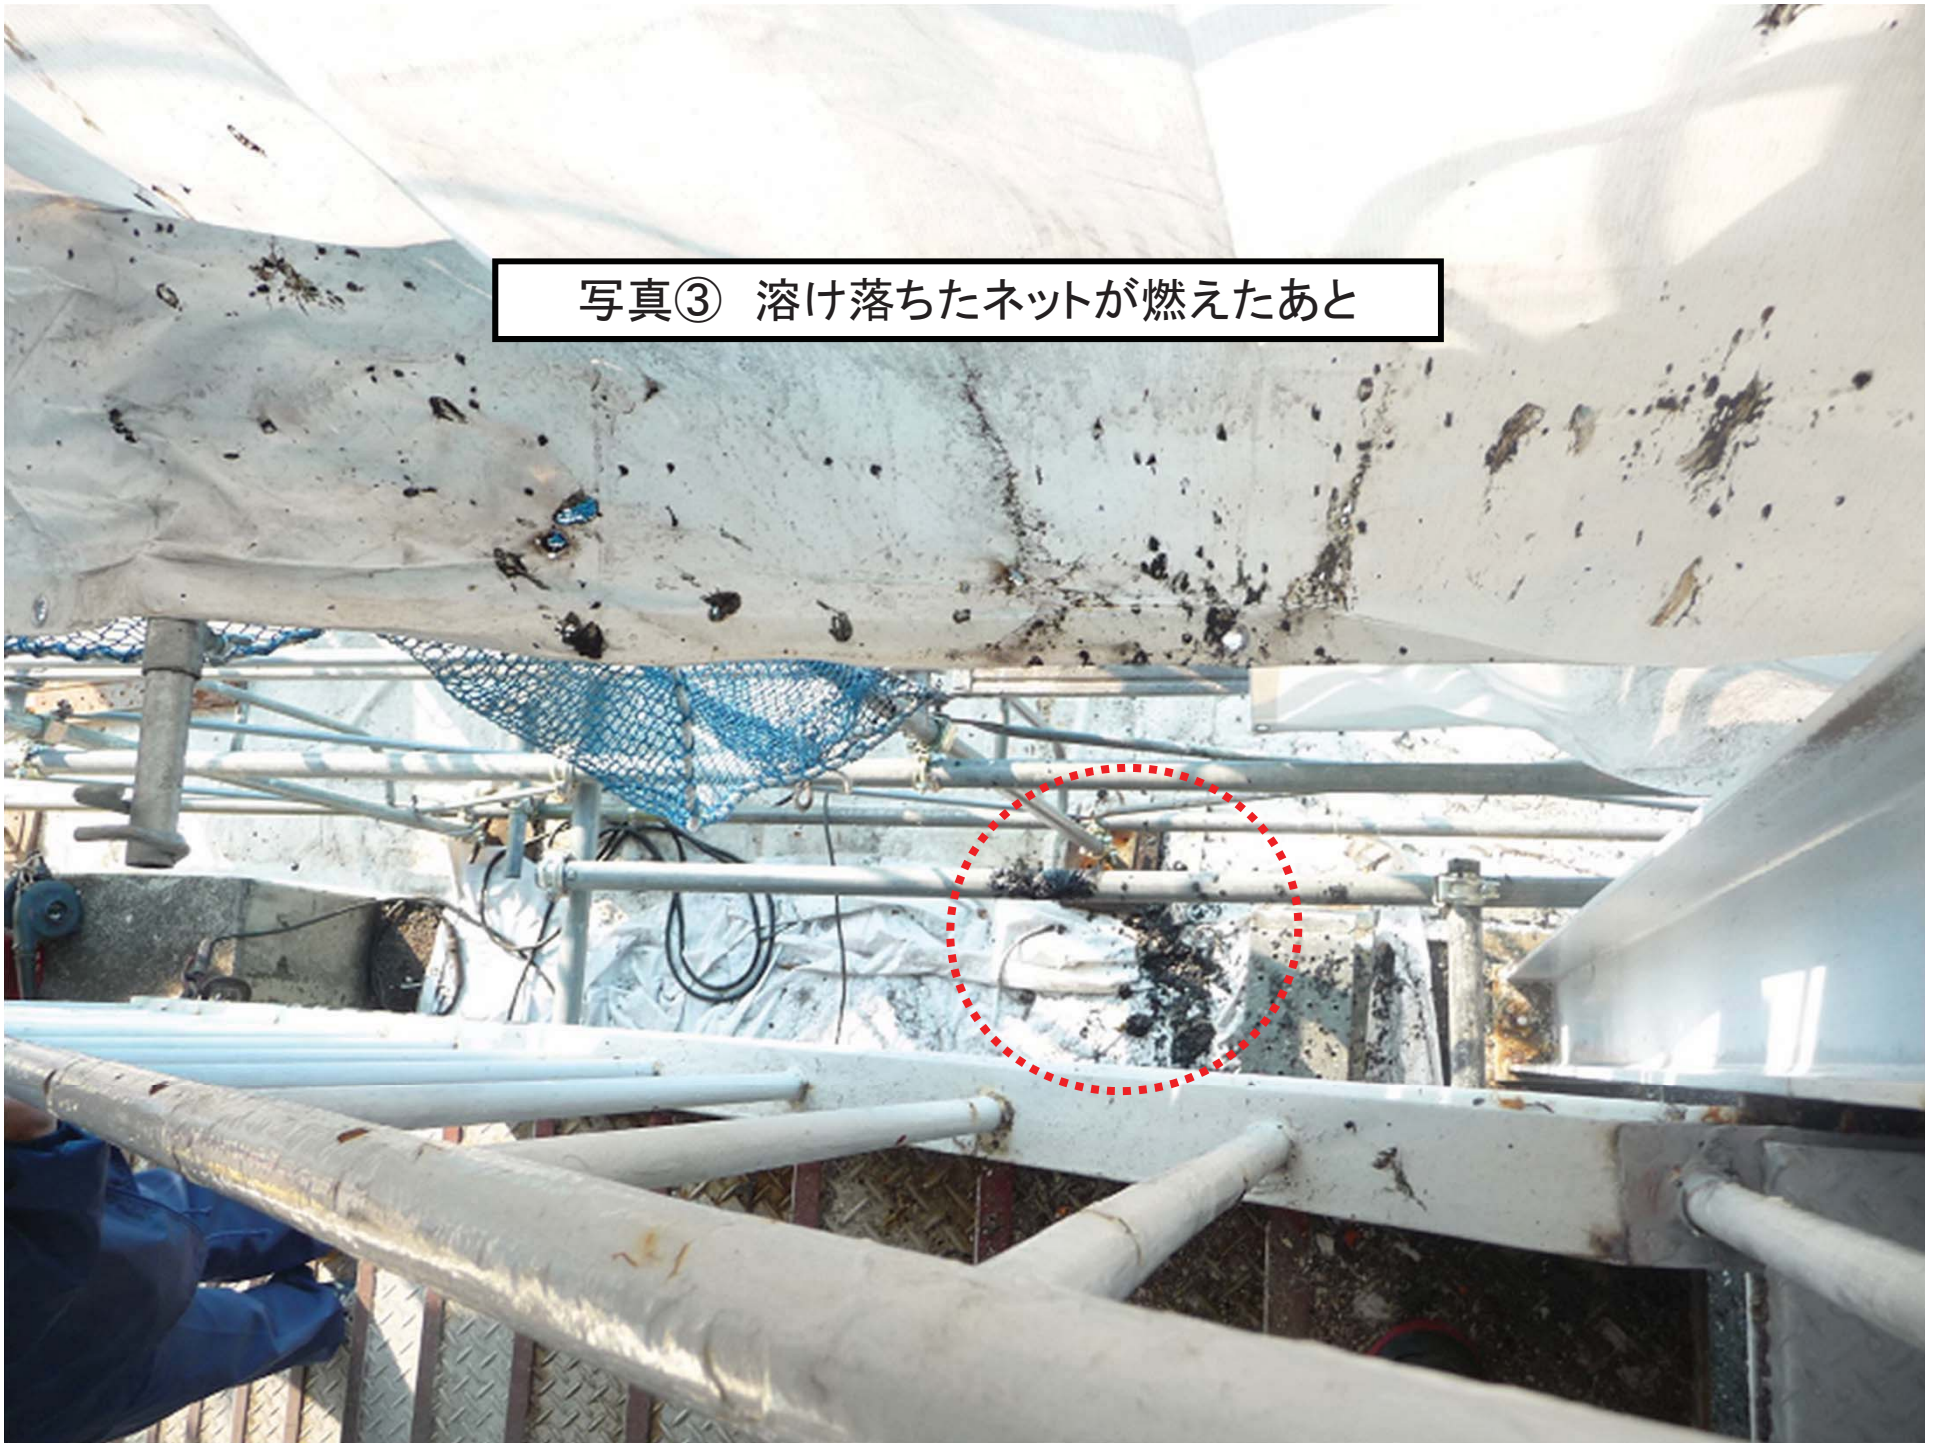
写真③ 溶け落ちたネットが燃えたあと
