管理区域内でのウランの飛散について

平成 20 年 7 月 18 日

株式会社グローバル・ニュークリア・フュエル・ジャパン

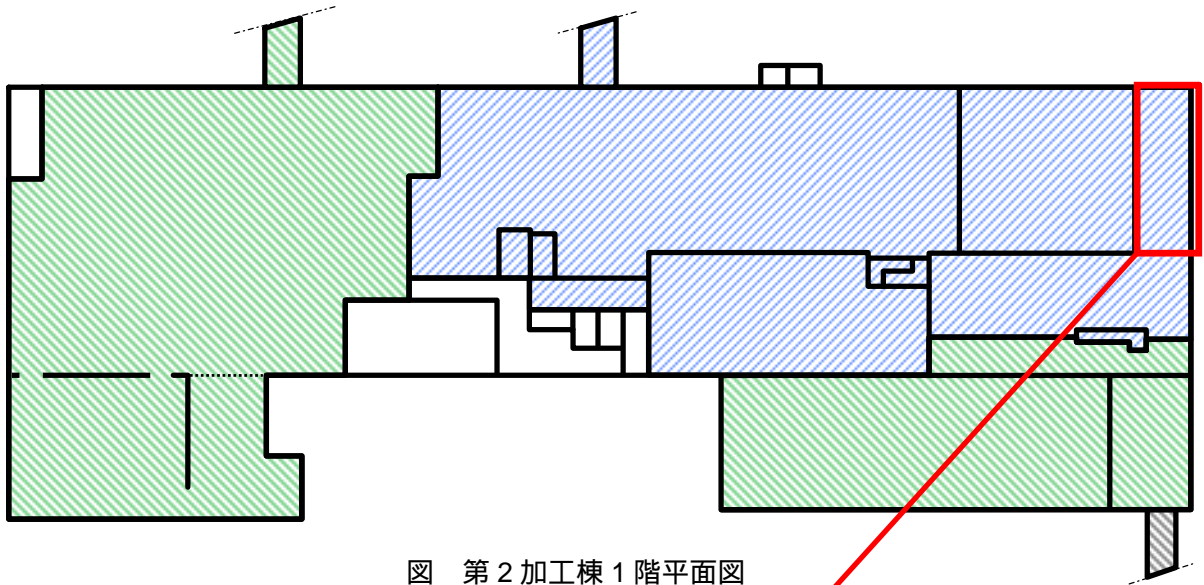
添付資料1 ウランが飛散した区域

平成 20 年 7 月 9 日（水）午前 5 時 24 分頃、当社（株式会社グローバル・ニュークリア・フュエル・ジャパン）第 2 加工棟、第 1 種管理区域内の第 2 成型室（添付資料 1）に設置してある二酸化ウランペレットを製造する成型機において、成型作業中にウランの飛散が確認された。

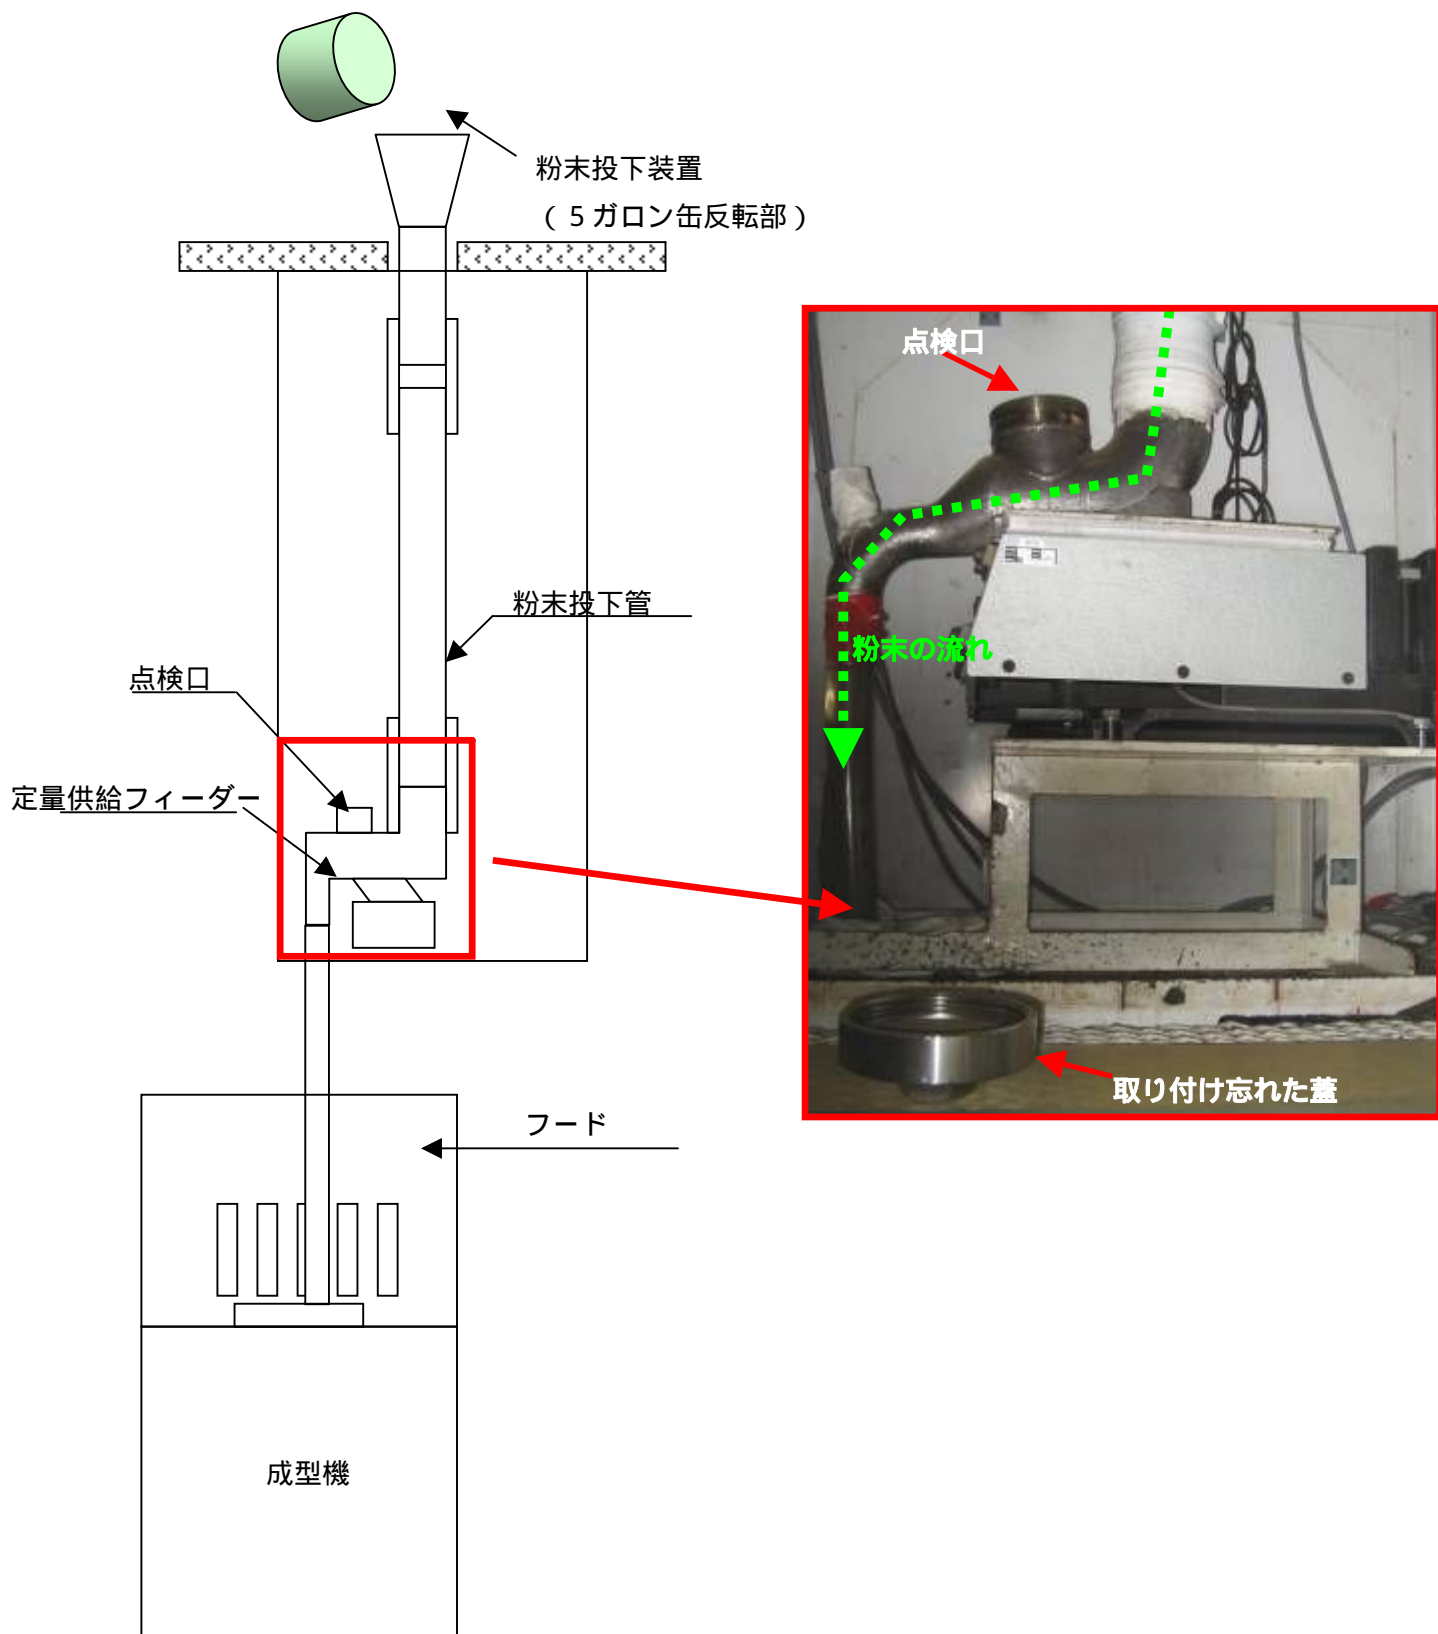
添付資料2 ウラン粉末飛散の概要説明図

7 月 9 日 03:00～05:10 の間、成型 24 号機のクリーンアップ（取扱うウランの濃縮度が変わる時に行う清掃）を実施した。その際、クリーンアップのために取り外した定量供給フィーダ一点検口蓋の組み付けを行わないまま（添付資料 2）、生産を再開し粉末の投下を開始した（粉末投下時刻：05:13）。粉末投下管の途中にある定量供給フィーダ一点検口が開いていたため、開口部より粉末が飛散し、空气中放射性物質濃度が上昇した（エアモニタ発報時刻：05:24）。

点検口の蓋が閉じていないと、粉末が投下できないようなフェールセーフ機能を導入する。

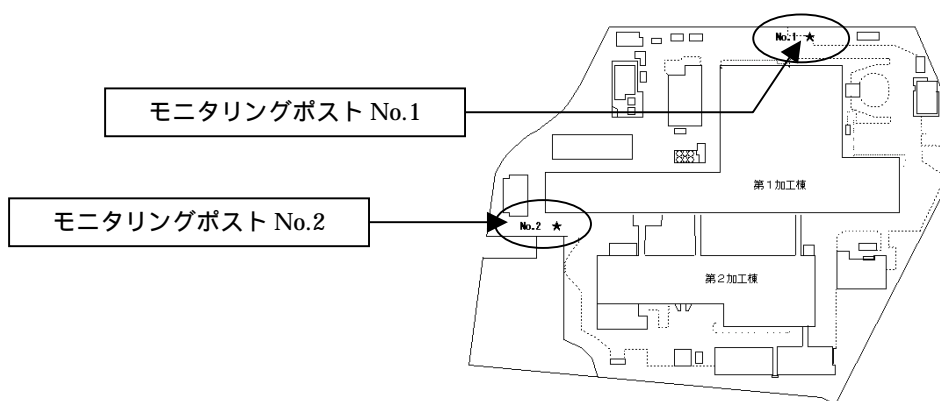
添付資料9 モニタリングポスト (No.1 及び No.2) の測定記録(*)

屋外の敷地境界付近で空間線量率を監視しているモニタリングポスト (2ヶ所、No.1 及び No.2) の測定記録を添付資料 9 に示す。ウラン粉末飛散時及びその後の測定値は、上昇している傾向は見られなかった。
