(株)グローバル・ニュークリア・フュエル・ジャパンの
焼結炉における着火事象について
(最終報告)

平成22年7月23日

(株)グローバル・ニュークリア・フュエル・ジャパン

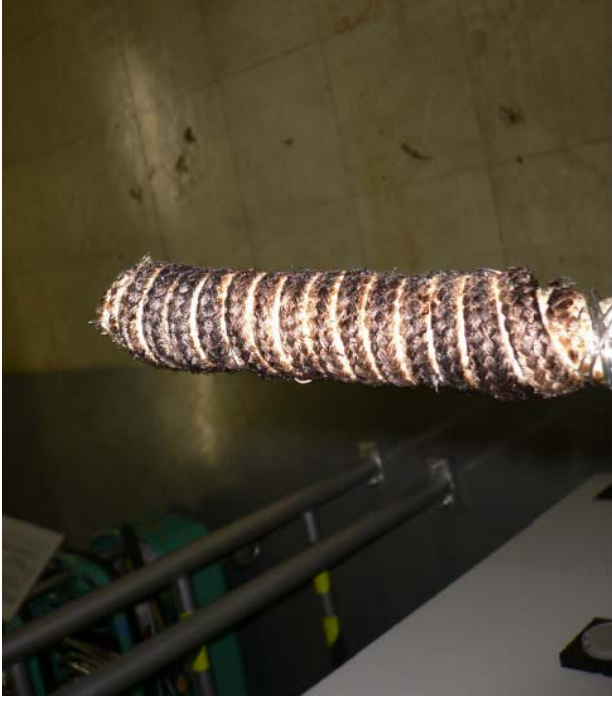
写真2 フレームチェック作業用松明

注1）二酸化ウランペレットの成型加工用の焼結炉では、ペレットの酸素対ウラン比を制御するために、水素ガス或いは水素と窒素の混合ガスを使用している。また、正圧に保持された焼結炉から排出される水素ガスを滞留することなく安全に排出するために、排出ガスパージパイプ出口にイグナイタ（パイロットバーナ）を設け、水素ガスを燃焼させてから排気する構造となっている。フレイムチェックとは、排出ガスパージパイプ出口以外の箇所からの水素ガスの漏れの有無を検査するために、長さ1m程度のステンレス棒の先端に取り付けた石英ロープにアルコールを浸して燃焼させ（写真2）、室内を暗くして配管継手部等のリークの可能性がある箇所に近づける方法で、リーク箇所があれば、正圧に保持された焼結炉内からリークする水素ガスが青白く着火するためリーク箇所を検知できる。これまで当社では、新規の焼結炉導入時及び長期連休等で焼結

炉の稼働を停止した後の再立ち上げ時に、このフレームチェック法で水素ガスリーク箇所の有無の確認を行ってきたが、今回の着火事象を教訓として、着火の有無を検知手段とするフレームチェックを廃止し、後述のように、安全性の高い可搬型水素検知器による検査方法に切り替えることとした。
